Diseño de un Plan de Evaluación de Programas de Garantía de Calidad en el Radiodiagnóstico Médico

Olalla, J. M.; Toasa, W. J. & Zea, L. H.

OLALLA, J. M.; TOASA, W. J. & ZEA, L. H. Diseño de un plan de evaluación de programas de garantía de calidad en el radiodiagnóstico médico. *J. health med. sci.*, 4(1):51-57, 2018.

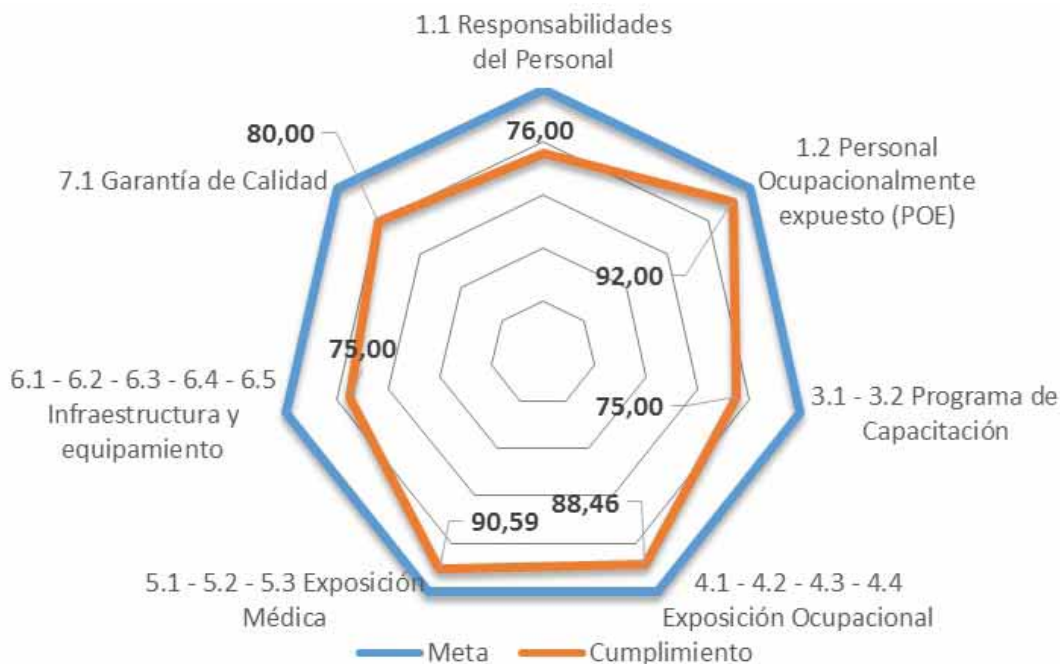
Fig. 1. Comparación de los resultados de cumplimientos obtenidos de la auditoría de garantía de calidad en radiodiagnóstico médico aplicado en la Unidad Técnica de Imagenología del Hospital de Especialidades Teodoro Maldonado Carbo, Guayaquil, Ecuador, con respecto a la meta del 100% establecida según requisitos de seguridad generales establecidos para la Protección Radiológica y Seguridad de las Fuentes de Radiación: Normas Básicas Internacionales de Seguridad dentro de la colección de Normas de Seguridad del OIEA N° GSR Parte 3 (OIEA, 2011).

De acuerdo al criterio de calificación establecido para medir el nivel de cumplimiento, se encontraron los siguientes resultados: Responsabilidades del personal de la Unidad 76,0 %; Personal Ocupacionalmente Expuesto 92,0 %; Programa de Capacitación 75,0 %; Exposición Ocupacional 88,46 %; Exposiciones Médicas 90,6 %; Infraestructura y Equipamiento 75,0 % y Garantía de Calidad 80,0 %. Los resultados indicaron que la mayor deficiencia está en el PGC, por no contar con protocolos establecidos para tal efecto, existencia del equipamiento necesario, y la designación de un físico médico responsable para tal fin.

Esta investigación nos permitió determinar la necesidad de designar un físico médico cualificado que se dedique a tiempo completo en la Unidad de Imagen, quien se debe encargar de todos los aspectos físicos de la garantía de calidad en el servicio de Radiodiagnóstico Médico. Además, según los resultados, dentro de la gestión de calidad de la

Unidad de Imagen se deben redefinir algunos documentos técnicos para controlar y verificar la gestión de mantenimiento, programas de capacitación y garantía de calidad, todo esto con la finalidad de ser eficientes en cada uno de los procesos aplicados dentro de la unidad y evitar la ocurrencia de incidentes y/o accidentes radiológicos tanto para el POE como el público en general.
